長期材令コンクリートの調査研究

(5 福井市庁舎旧館)

Investigation of Old Building Concrete (5)

An Investigation was carried out on the 40 years old concrete of Fukui Municipal Office building. The main results obtained are as follows;

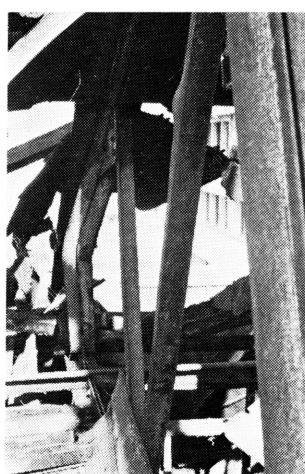
昭和20年7月19日、アメリカのB29爆撃機による福井空襲の際に2階は半焼、3階公会堂は全焼した。公会堂屋根トラスは全面的に火害を受け、部材に著しい曲がりの生じた部分が各所に見られる。その火害例を写真3に示す(381頁参照)。

写真3 鉄骨トラスの火害
(圧縮斜材の座屈)
